# **Fosshaugen**

## **- en «landsby» å bli glad i**

# **2. REGISTRERING**

Styringsgruppa i Utviklingsprosjektet Industristedmuseum, Vestfos Cellulose tok høsten 1998 initiativet til en registrering av verneverdig bebyggelse på Fosshaugen.

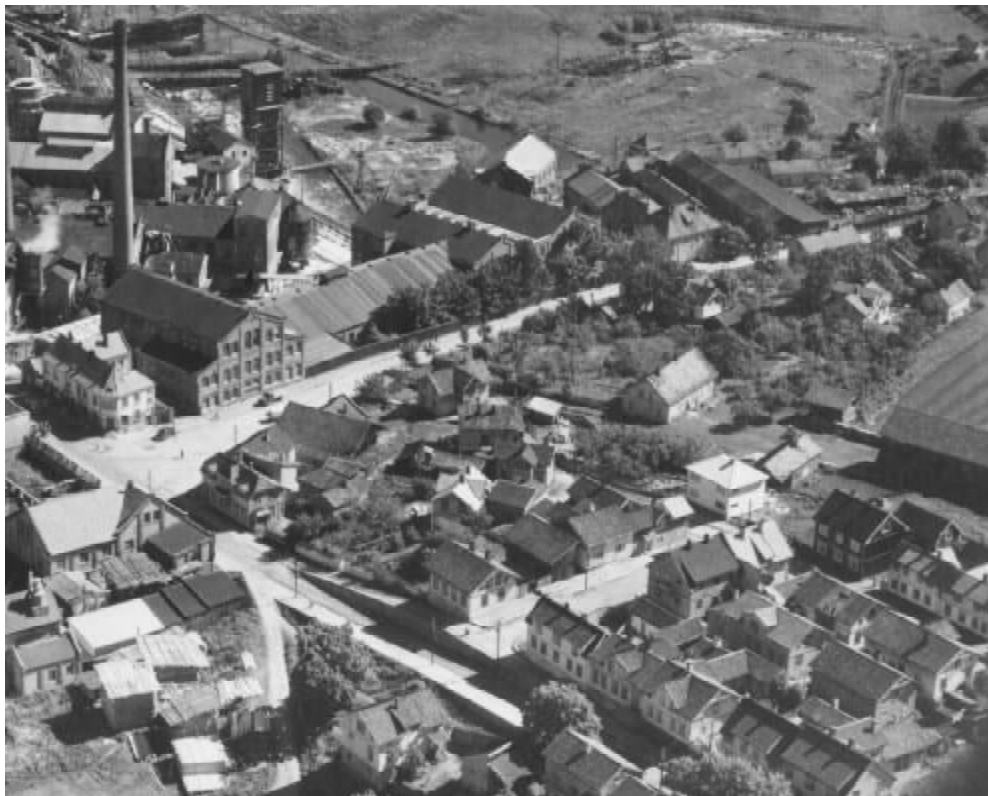
*Siden 1950-tallet har mange av bygningene på Fosshaugen blitt forandret utvendig, men bygninger og gateløp er de samme.*

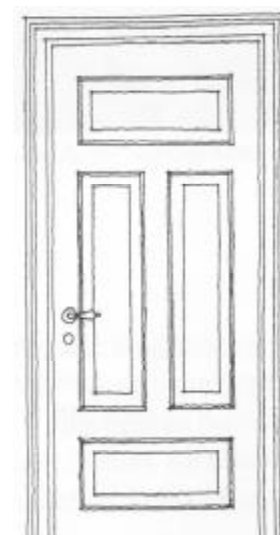
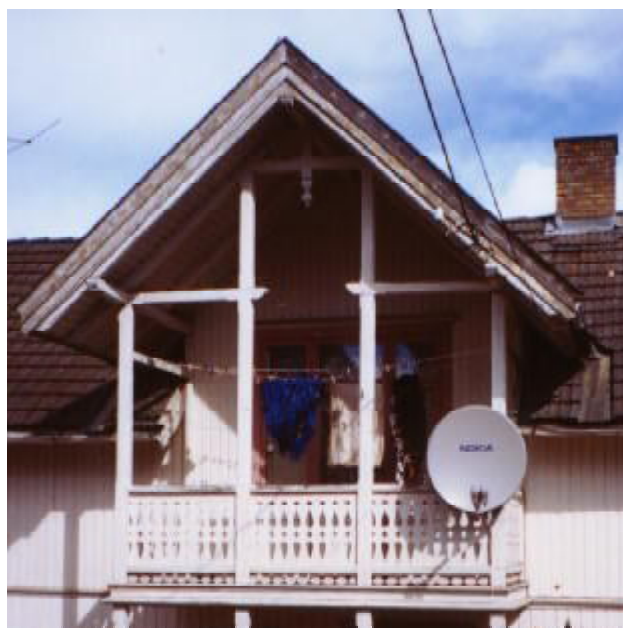
Over: Vindu og dør i «sveitserstil».

Nedenfor: Typisk sveitserstil-veranda fra Cappelensgate.

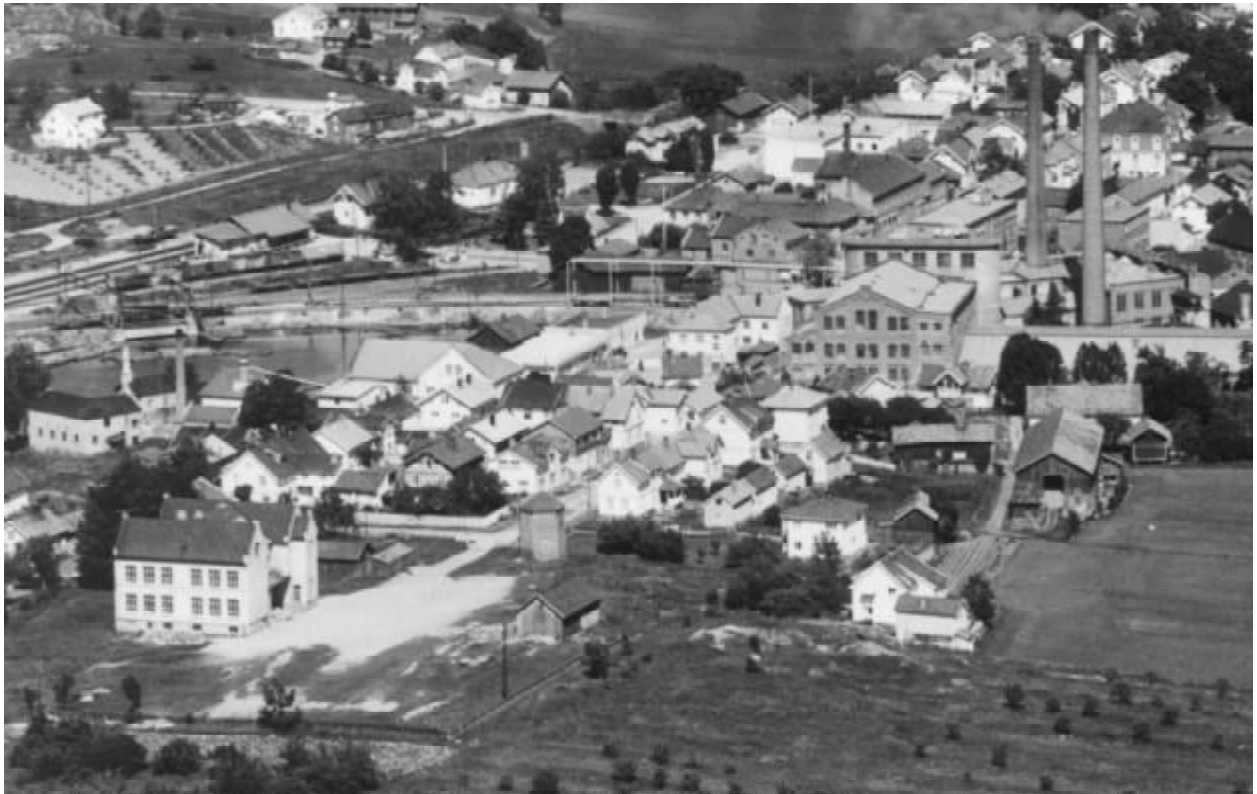
*Bebyggelsen på Fosshaugen har utviklet seg i takt med skiftende moteretninger. Vi finner derfor representanter for både «sveitserstil» og «funkisstil».*

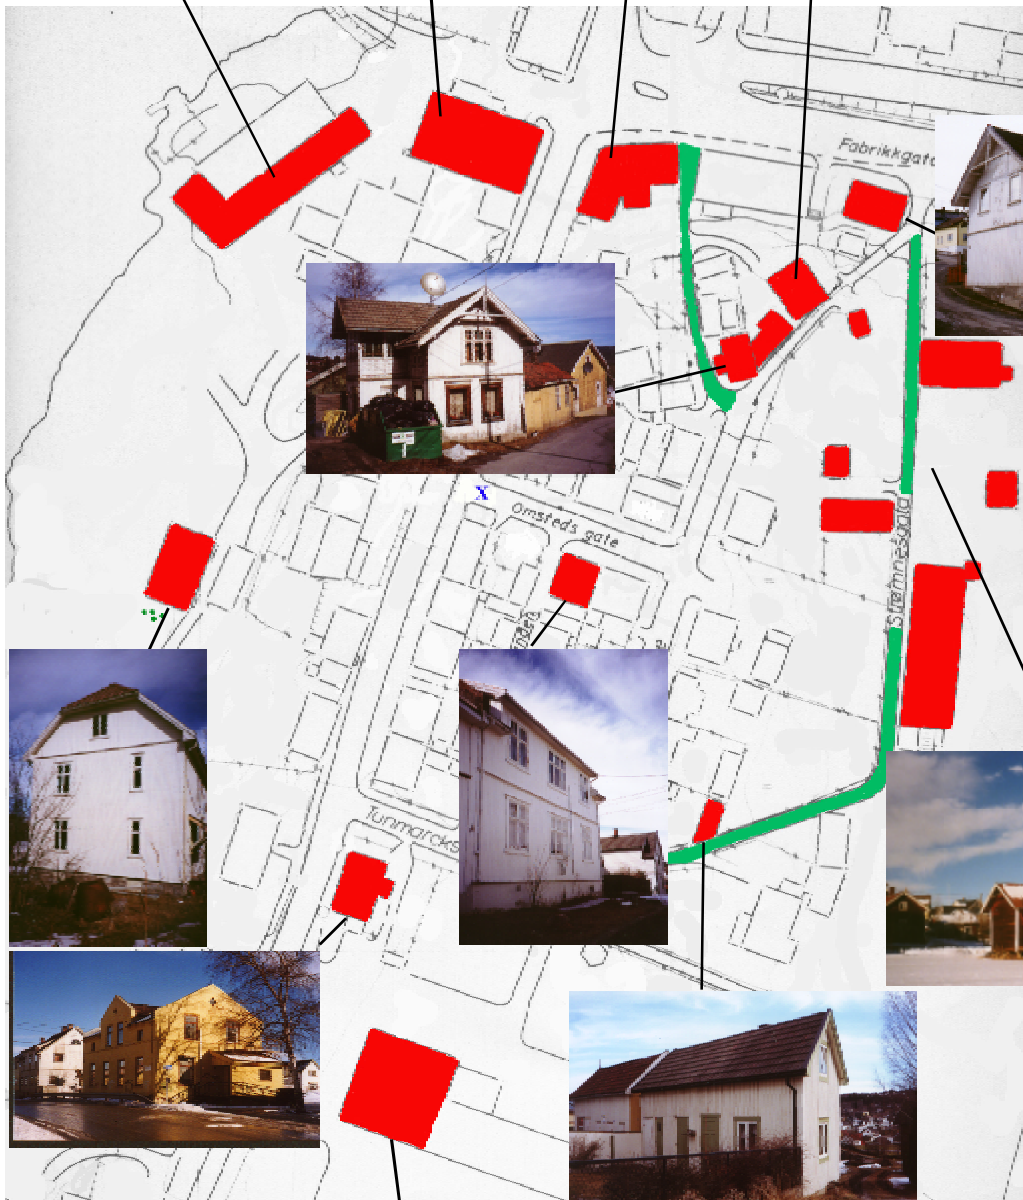
Bygning på bevaringslisten

Teknisk kulturminne

Navn: «Skravleberget»
